# OPEL CORSA 1.3 CDTI 95 ECOFLEX COSMO START-STOP \*

Dossier : SS6LPT95C  
Immat : FD-037-CH

**i** Cette inspection a été réalisée par Aslan Sevkan, à COURBEVOIE, le 08/04/2024 à 10h57

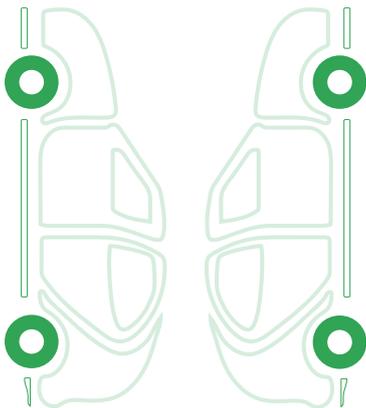
## FREVO liaison au sol

• **Jante AVG**  
Smart repair

• **Jante AVD**  
Smart repair

• **Plaquettes AV**  
Plaquettes

• **Jante ARD**  
Smart repair

• **Plaquettes AR**  
Plaquettes

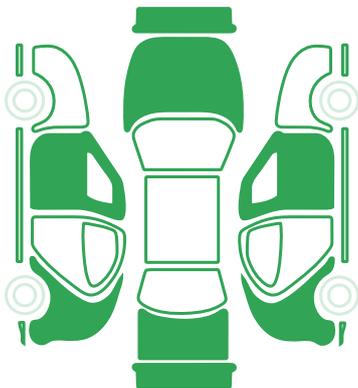
## FREVO carrosserie

• **Aile ARG**  
Peinture

• **Porte AVG**  
Peinture

• **Pare-choc arrière**  
Remplacer

• **Hayon**  
Smart repair / Lustrage

• **Porte AVD**  
Peinture

• **Aile ARD**  
Peinture + Débosselage

• **Pare-choc avant**  
Peinture

• **Capot**  
Smart repair / Lustrage
