SEAT LEON ST 1.6 TDI 105 STYLE START-STOP *

Dossier : 99BA2AC
Immat : DV-936-SZ

Cette inspection a été réalisée par **Manon DUFOUR**, à **Toulouse**, le **05/04/2024** à **16h26**

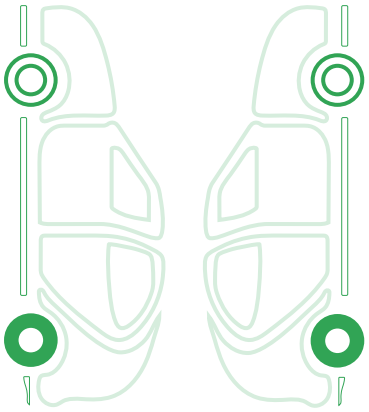
FREVO liaison au sol

- **Pneus arrière**
  À changer

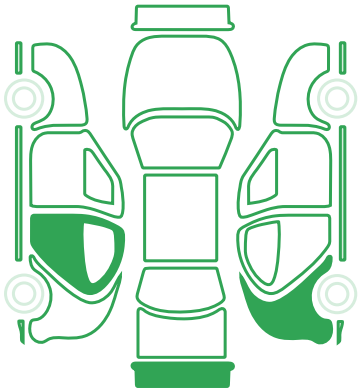
FREVO carrosserie

- **Porte ARG**
  Smart repair / Lustrage
- **Pare-choc arrière**
  Smart repair / Lustrage
- **Aile ARD**
  Smart repair / Lustrage
